ОБЕСПЕЧЕНИЕ ЭКОЛОГИЧЕСКОЙ БЕЗОПАСНОСТИ СТРОИТЕЛЬНЫХ ОБЪЕКТОВ В БАССЕЙНЕ МАЛЫХ РЕКИванкова¹ Т.В., Фесенко² Л.Н., Бандурин³ М.А.^{1,2}ФГБОУ ВО «Южно-Российский государственный политехнический университет (НПИ) имени М.И. Платова», 346428, Ростовская обл., г. Новочеркасск, ул. Просвещения, 132, academy-design@maul.ru³ ФГБОУ ВО «Кубанский государственный аграрный университет имени И.Т. Трубилина», 350044, Россия, г. Краснодар, ул. Калинина, 13, cheruga@mail.ru

Аннотация. В статье изложены проблемы строительных объектов (мостовые проезды) в бассейне малой реки Альма Бахчисарайского района Республики Крым. Приводятся результаты многофакторных исследований мостов через русло малой реки. Описаны типичные мостовые сооружения, основные типы их дефектов и повреждений. В работе дан расчет остаточного ресурса мостовых сооружений. Предложена разработанная авторами модель многофункционального программного комплекса геоинформационной системы (МПК ГИС), основанная на собранных натурных данных, структурированных в базы данных. Модель МПК ГИС направлена на риск-ориентированную структуру контроля мостовых сооружений по руслу рек. Данный продукт позволит планировать проверки в зависимости от уровня ри

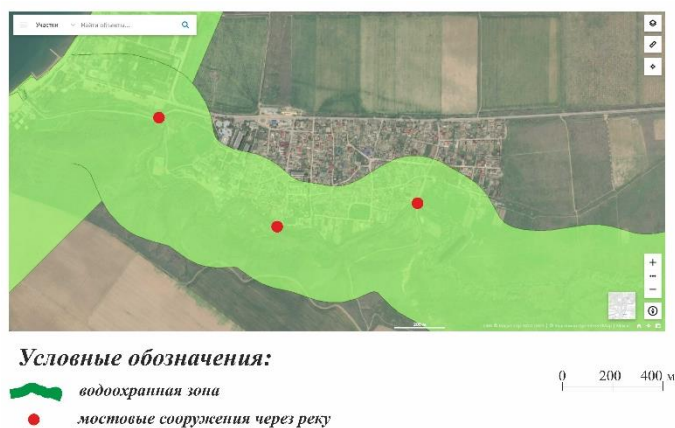
Рис. 4 Фрагмент водоохранной зоны р.Альма
Fig. 4 Fragment of the Alma river water protection zone

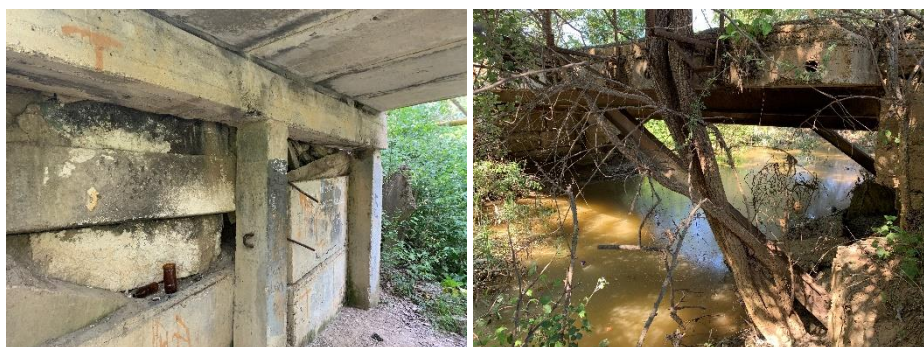
В программу «Развитие дорожного хозяйства Республики Крым» на 2019-2024 годы не закладывался осмотр, мониторинг и ремонт мостовых сооружений, при этом большинство из мостов было построено в 1950-1970 годы (рис.5), т.е. многие подходят к своему завершающему

жизненному циклу. Несовершенство систем мониторинга, позволяющих на постоянной основе контролировать состояние сооружений, является одним из факторов, приводящих к увеличению числа аварий.

Рис. 5 Неработоспособное состояние мостов через р. Альма
Fig. 5 Inoperable condition of bridges across the Alma river

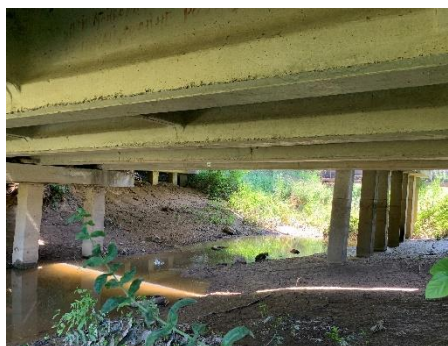
1. железобетонные мостовые сооружения на сваях (рис. 6, 8);
2. железобетонные мостовые сооружения на массивных фундаментах (рис.9);
3. металлические мостовые сооружения (пешеходные) (рис.7).

В результате обследования были выявлены повреждения и дефекты железобетонных стен, железобетонных опор, балок моста, дорожного покрытия, ограждения. Преобладающими аварийными дефектами являются образование дефектов, нарушающих нормальную работу

конструкции, нарушение стыковых соединений. Опасными дефектами, вызывающими ухудшение эксплуатационных свойств конструктивных элементов, являются трещины, отслаивание защитного слоя бетона, коррозия бетона.

Рис. 6 Железобетонных мосты на сваях
Fig. 6 Reinforced concrete bridges on stilts

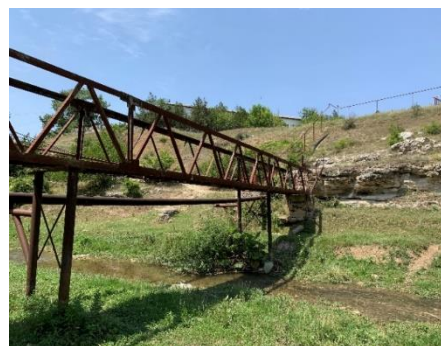
Рис. 7 Металлический мост
Fig. 7 Metal bridge

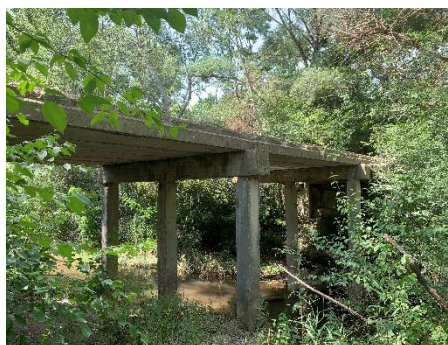
Рис. 8. Железобетонный мост без ограждений
Fig. 8. Reinforced concrete bridge without fences

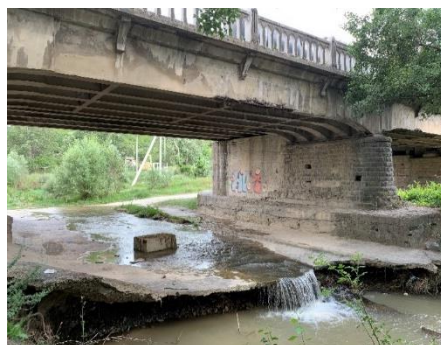
Рис. 9. Мосты на массивных опорах
Fig. 9. Bridges on massive supports

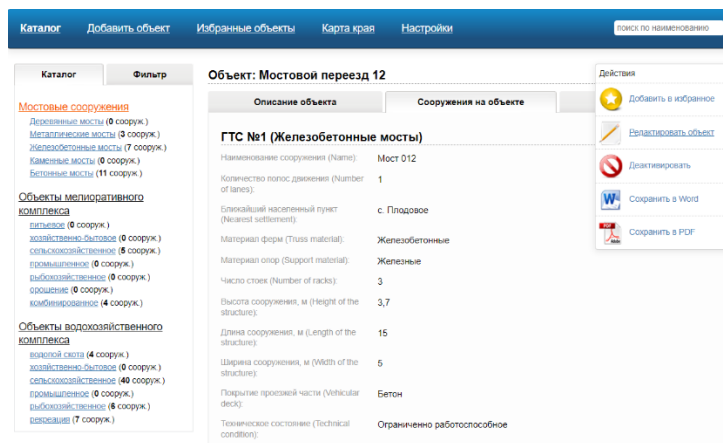
По составленной структуре разработана цифровая модель многофункционального программного комплекса геоинформационной системы объектов городского, транспортного и водохозяйственного строительства в бассейне реки Альма, содержащая обработанную информацию – параметры сооружения, функциональное

назначение, морфометрические признаки, геоморфологические особенности, физико-химические исследования проб воды, оценку технического состояния, рассчитанный остаточный ресурс сооружения (рис.11).

Рис. 11 Структура ГИС
 Fig. 11 GIS structure
